**ESTUDO DA DEGRADAÇÃO EM CURSOS D'ÁGUA:
BACIA HIDROGRÁFICA DO FUTURO CAMPUS DA
UFSC, JOINVILLE**

**Trabalho Apresentado à Universidade
Federal de Santa Catarina para Conclusão
do Curso de Graduação em Engenharia
Sanitária e Ambiental**

**FLORIANÓPOLIS – SC
Dezembro/2010**

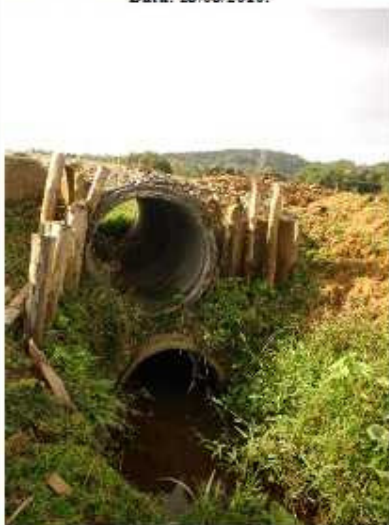
Foto 202: Tubulação da travessia na estrada de
acesso da propriedade. Data: 28/08/2010.

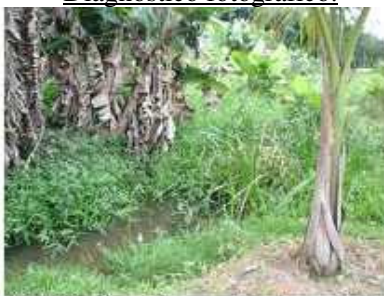
Foto 209: Curso d'água ao lado da estrada da propriedade. Data: 28/08/2010.
